**MAT.:** SOLICITA INFORMACIÓN Y ANTECEDENTES SOBRE LAS FISCALIZACIONES A LA MINA DELIA 2 DE CHILE CHICO, CON ANTERIORIDAD AL ACCIDENTE OCURRIDO EL 9 DE JUNIO DE 2017.

**INFORME DE RESPUESTA A OFICIO N° 257 DE 25 DE ABRIL DE 2018 DEL MINISTRO DE MINERÍA  
SR. BALDO PROKURICA PROKURICA QUE REQUIERE RESPUESTA A OFICIO DEL H. DIPUTADO SR.  
FIDEL ESPINOSA SANDOVAL**

SUBDIRECCIÓN NACIONAL DE MINERÍA – SERVICIO NACIONAL DE GEOLOGÍA Y MINERÍA

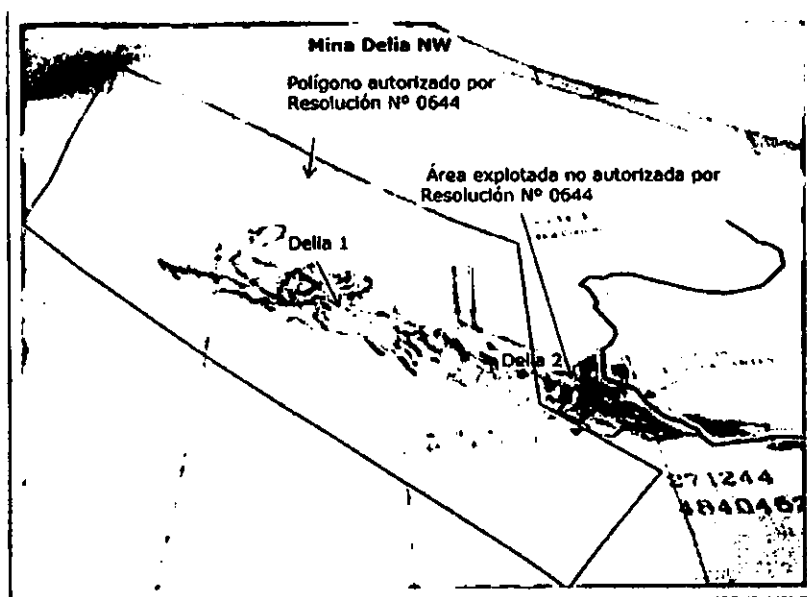
La Figura N° 8 ilustra el polígono aprobado conjuntamente con las labores ejecutadas tanto en Delia NW según el proyecto aprobado y la extensión de laboreos ejecutados de la explotación Delia NW2 con el borde de la Laguna Verde antes del colapso. De la figura se desprende un incumplimiento al proyecto aprobado. Particularmente, las nuevas labores se ejecutaron bajo la Laguna Verde.

Respecto del polígono autorizado: El polígono autorizado tenía una superficie de 43,4 Ha; sin embargo dicha área se excedió en 3,8 Ha.

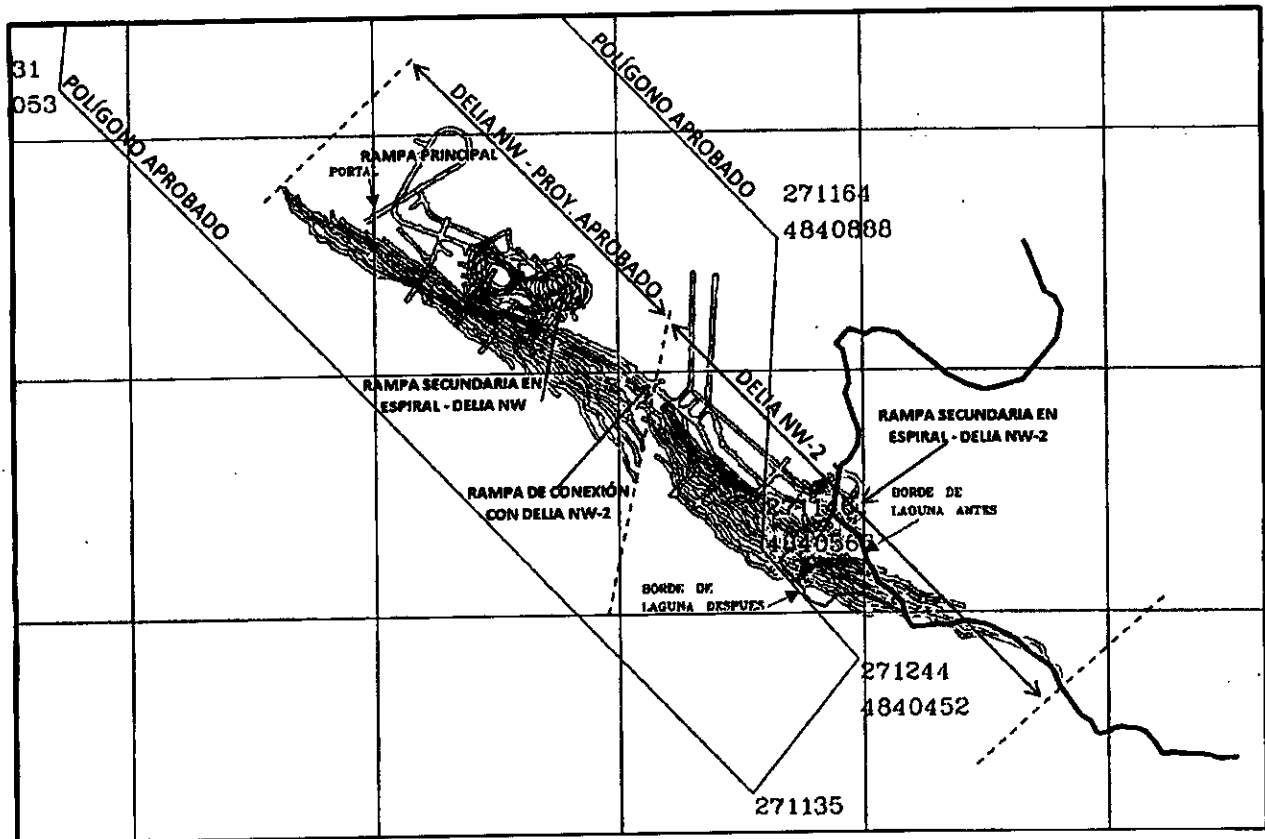
Figura N° 9

La figura N° 9 presenta más detalladamente el proyecto aprobado (Delia NW) , en especial la ubicación de la rampa principal de acceso y la rampa secundaria en espiral, a partir de las cuales se desarrollaron los accesos a cada nivel de producción. Asimismo, presenta la extensión de la rampa principal hacia el sector que la empresa denominó Delia NW 2, conjuntamente con la rampa secundaria en espiral, la que fue desarrollada bajo la Laguna Verde.

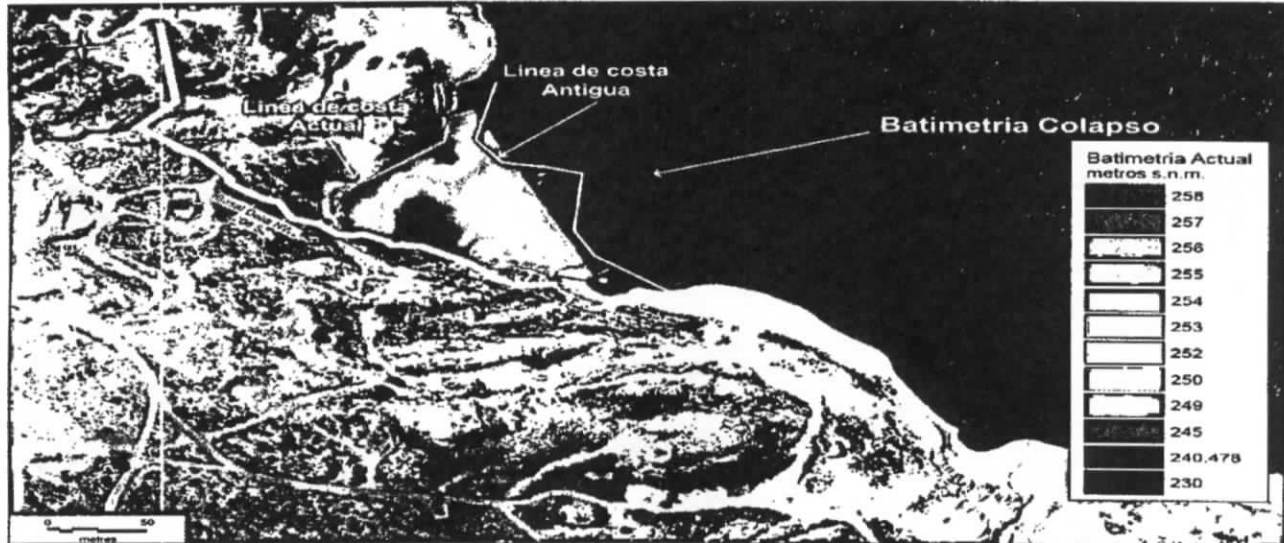
El día 9 de junio de 2017, alrededor de las 04.00 horas, se produjo un colapso en un sector de la Laguna Verde, aledaño al sector sur de mina Delia NW, produciendo un ingreso no controlado de agua a la mina y de tal magnitud, que la mina se inundó, impidiendo la evacuación de dos operadores que en ese instante se encontraban en su interior, señores Enrique Ojeda González y Jorge Sánchez Martínez. La Figura N° 3 ilustra la línea de costa de la Laguna Verde previa al colapso y la línea de costa actual, después del colapso. Con el propósito de medir la profundidad del sector colapsado se efectuó una batimetría, identificándose con colores la cota del fondo, respecto a la cota de la laguna.

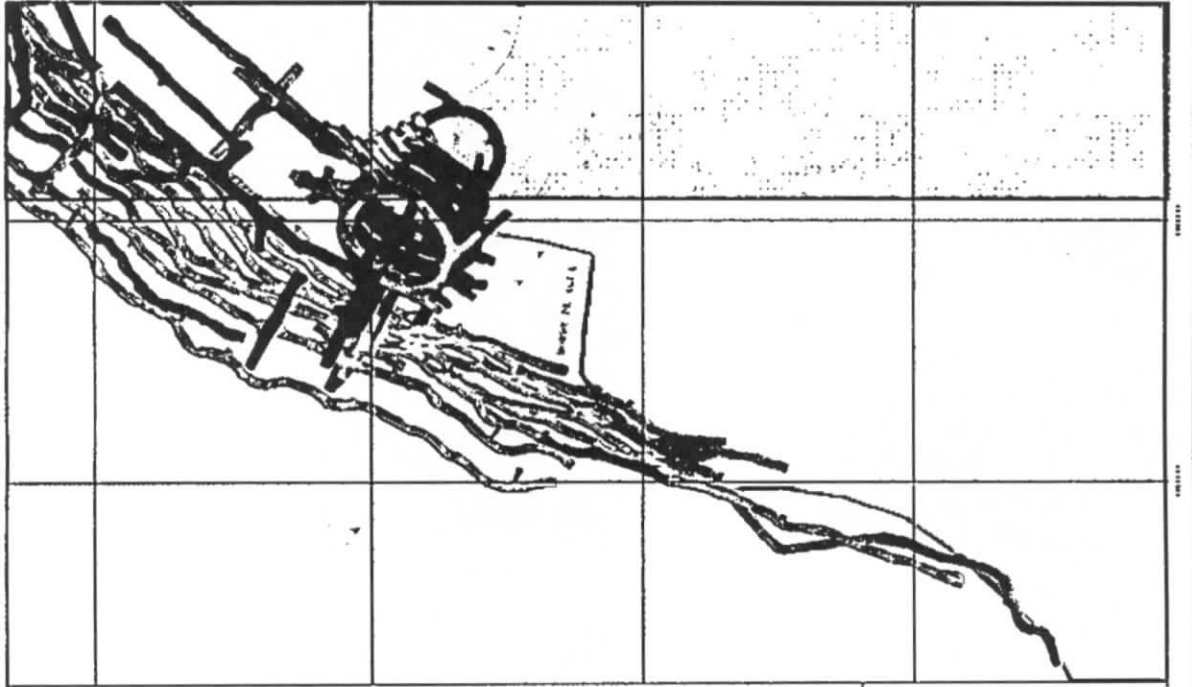
En función de la planificación minera elaborada, y la ejecución de ésta, los laboreos de la Mina Delia NW-2, específicamente en sus niveles de producción, se acercaron a la Laguna Verde. La Figura N° 4 representa una vista en planta con la ubicación de los laboreos ejecutados en la mina, según plano proporcionado por Cerro Bayo.

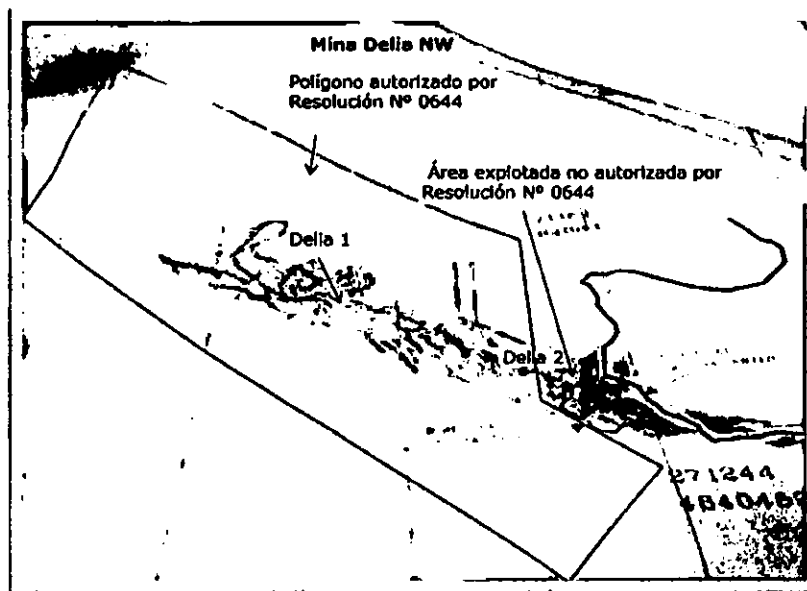
La Figura N° 8 ilustra el polígono aprobado conjuntamente con las labores ejecutadas tanto en Delia NW según el proyecto aprobado y la extensión de labores ejecutados de la explotación Delia NW2 con el borde de la Laguna Verde antes del colapso. De la figura se desprende un incumplimiento al proyecto aprobado. Particularmente las nuevas labores se ejecutaron bajo la Laguna Verde, contraviniendo el compromiso hecho por la empresa y expresado en la Adenda N°1 de la RCA N° 093 que aprobó ambientalmente el proyecto.

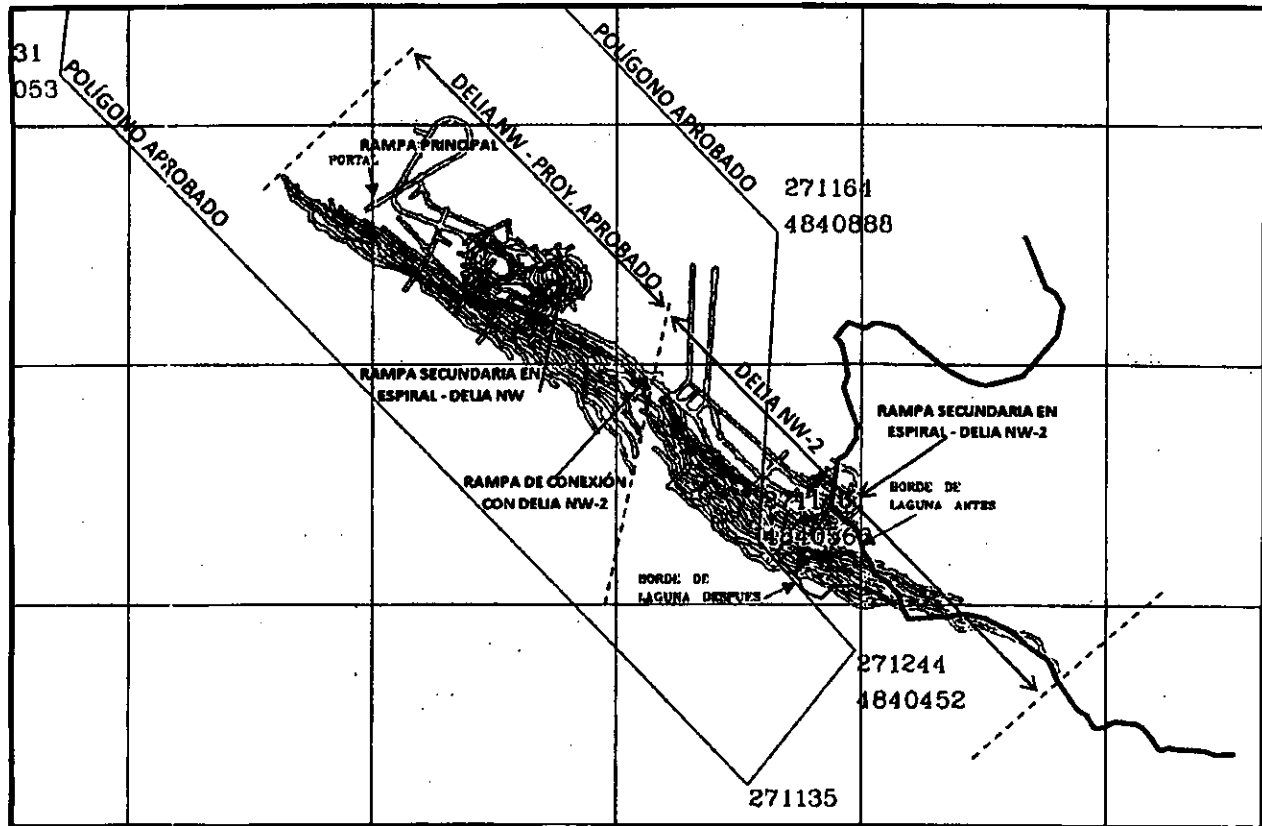
Figura N° 9

La figura N° 9 presenta más detalladamente el proyecto aprobado (Delia NW), en especial la ubicación de la rampa principal de acceso y la rampa secundaria en espiral, a partir de las cuales se desarrollaron los accesos a cada nivel de producción. Asimismo, presenta la extensión de la rampa principal hacia el sector que la empresa denominó Delia NW 2, conjuntamente con la rampa secundaria en espiral la que fue desarrollada bajo la Laguna Verde.

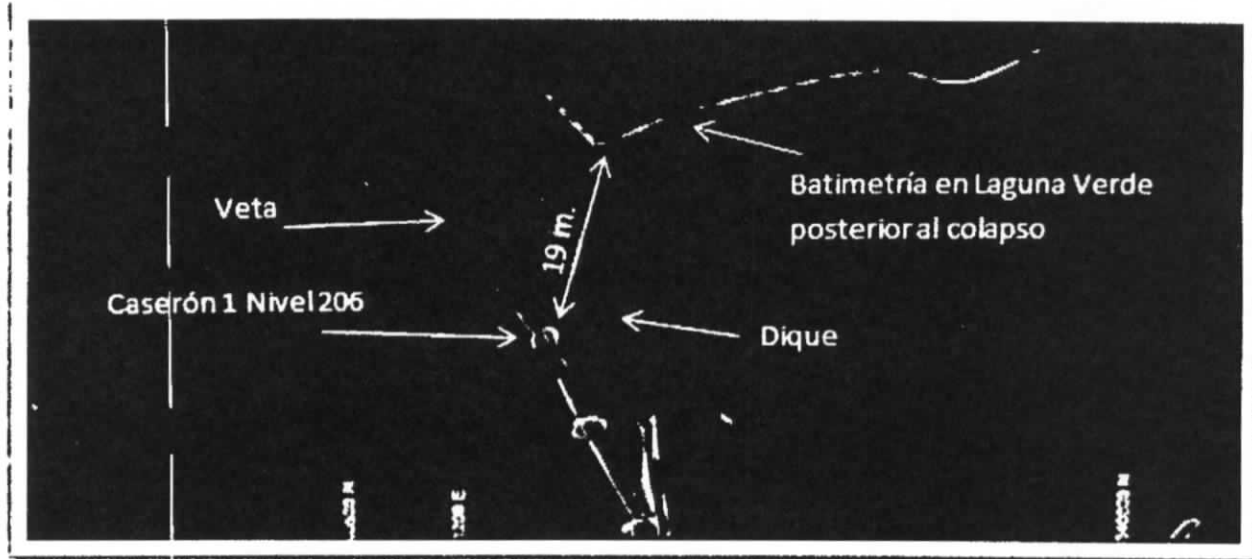
Figura N° 10

De lo anterior, se concluye que el dique presentó un debilitamiento en el momento en que se operó en aquel sector, por lo que se puede inferir que ese debilitamiento fue sostenido durante los años siguientes, conllevando así un tercer factor de causa de colapso.
