INFORME FINAL

DIRECCIÓN REGIONAL DE ARQUITECTURA
DE VALPARAÍSO

NÚMERO DE INFORME: 378 / 2022
27 DE DICIEMBRE DE 2022

INFORME FINAL DE AUDITORÍA N° 378,
DE 2022, SOBRE AUDITORÍA A LA
EJECUCIÓN DEL PROYECTO
“REPOSICIÓN DEL ESTADIO MUNICIPAL,
COMUNA DE SAN ANTONIO” EN
DIRECCION DE ARQUITECTURA REGIÓN
DE VALPARAÍSO.

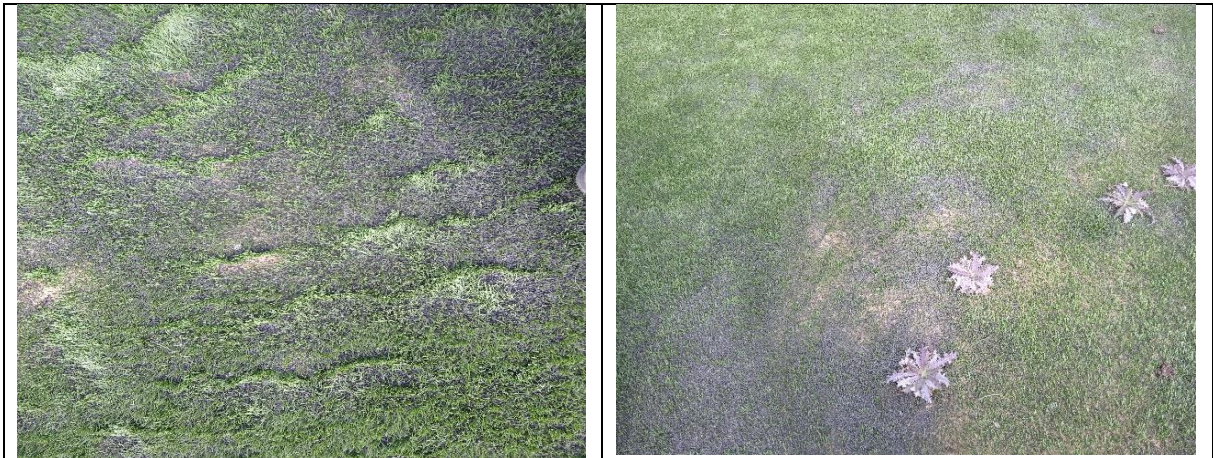
Se verificó que la carpeta de las canchas de pasto sintético presenta desniveles y falta de homogeneidad, evidenciando en varios sectores un deterioro y propagación de maleza, lo que no permite asegurar que se haya colocado cumpliendo los atributos y características consultados en el numeral 4.1.4 "Pasto sintético" de las EETT de Arquitectura, como son, altura de 50 a 60 mm, puntadas de 8.500 a 9500 x m2, número de puntadas de 14/10 cm y galga de 5/8 (fotografías N°s 1 y 2, anexo N° 2).

Fotografía N°: 1	Fotografía N°: 2
Materia : Defectos en cancha de pasto sintético.	Materia : Defectos en cancha de pasto sintético.

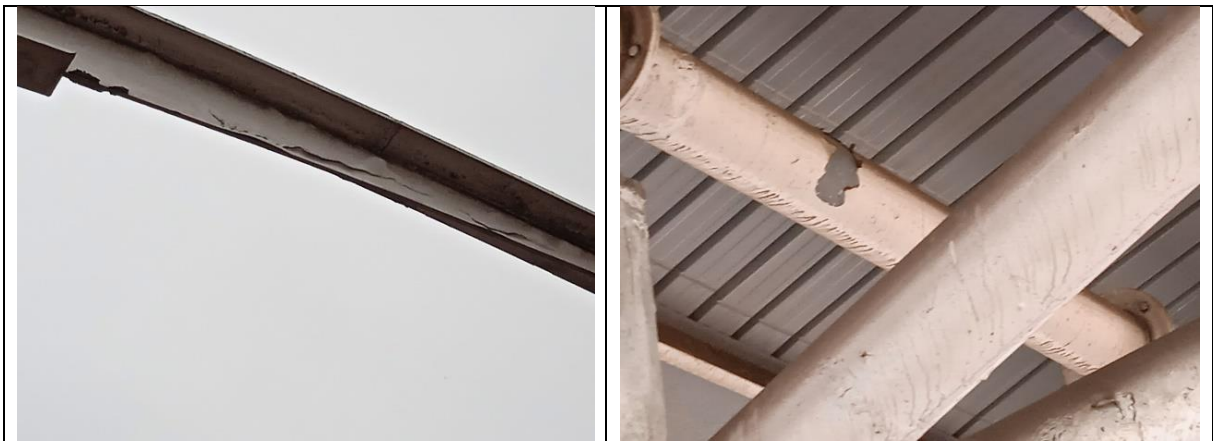
- Se constató que en diversos elementos de la estructura metálica del estadio, no se observó la exigencia normativa de protección al fuego respecto a la pintura intumescente² aplicada, por lo que la Municipalidad y la DRAV deberán informar las medidas adoptadas para dar cumplimiento a la protección al fuego según exige la norma para cada uno de los elementos metálicos del estadio, en un plazo de 60 días hábiles contados desde la recepción del presente informe.

Fotografía N°: 3	Fotografía N°: 4
Materia: Estructuras metálicas sin protección a la acción del fuego.	Materia: Estructuras metálicas sin protección a la acción del fuego.

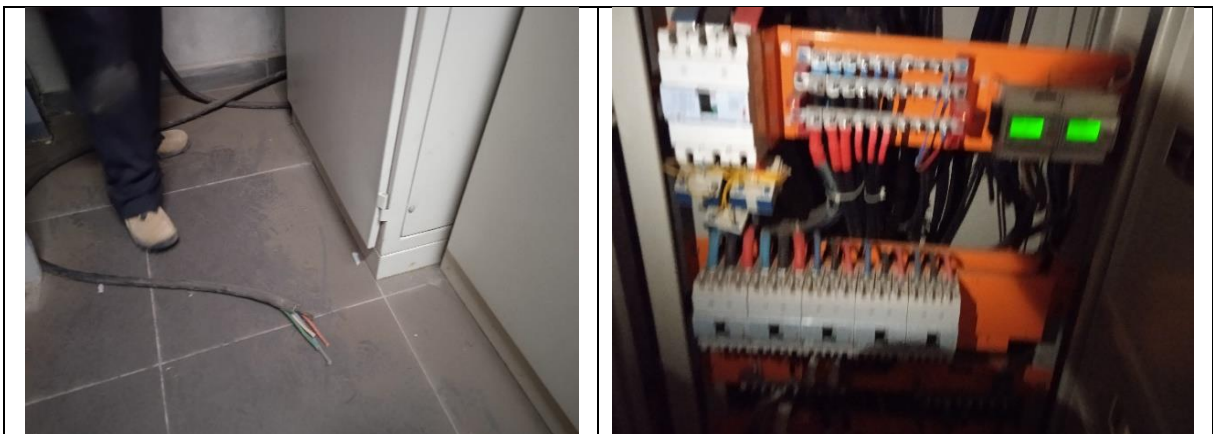
En atención a que la DRAV confirma la objeción formulada, referida principalmente a las fallas eléctricas que presenta el sistema de iluminación y las faltas de protecciones en los tableros eléctricos, los que representan un potencial peligro de electrocución, se mantiene la objeción en comento.

Fotografía N°: 5	Fotografía N°: 6
Materia : Fallos eléctricos en iluminación.	Materia : Fallos eléctricos en iluminación.

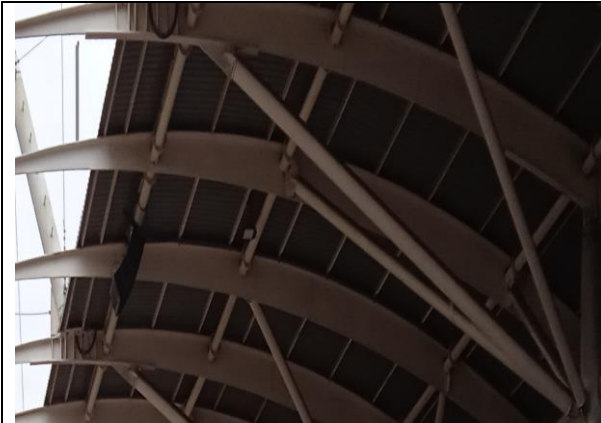
Fotografía N°: 7
 Materia: Defectos en la aplicación de intumescente F-60.

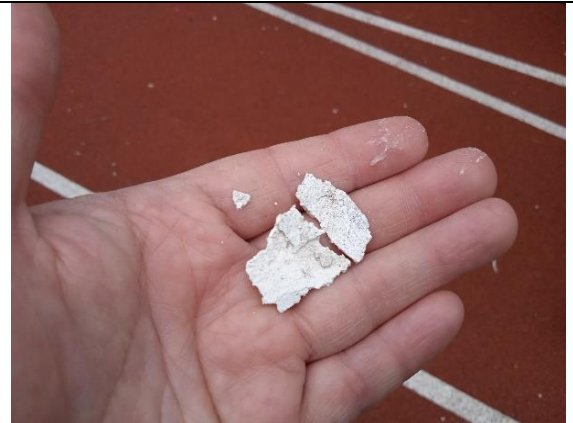
Fotografía N°: 8
 Materia: Defectos en la aplicación de intumescente F-60.

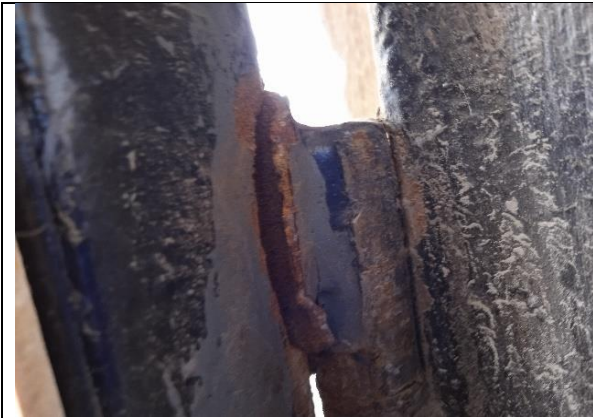
Se verificó la presencia de ~~altos grados de~~ corrosión en los perfiles de portones, bisagras, barandas, placas y mallas metálicas de los cierres perimetrales del recinto, rejas de cancha principal y de pasto sintético, puertas microperforadas y correderas (fotografías N^{os} 9 a la 12, Anexo N^o 2).

Fotografía N°: 9
 Materia : Corrosión en elementos metálicos.

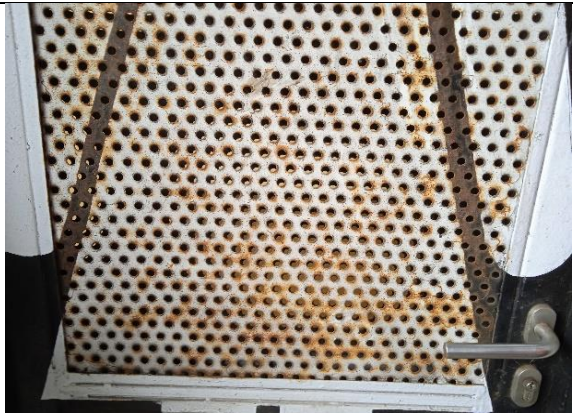
Fotografía N°: 10
 Materia : Corrosión en elementos metálicos.

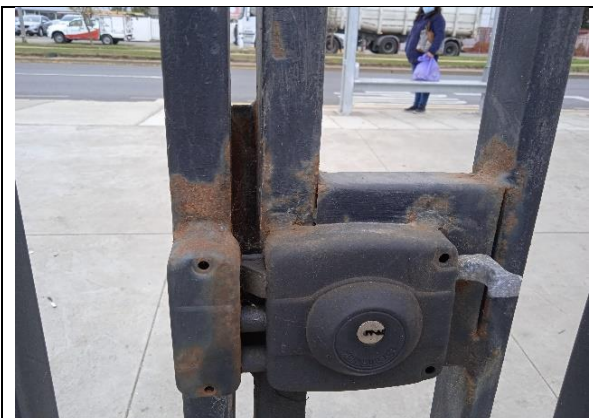
Fotografía N°: 11
 Materia : Corrosión en elementos metálicos.

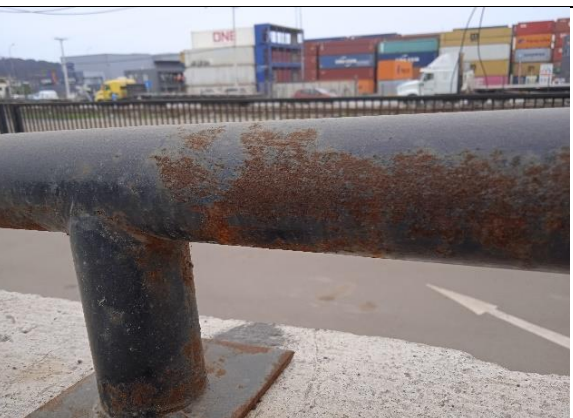
Fotografía N°: 12
 Materia: Corrosión en elementos metálicos.

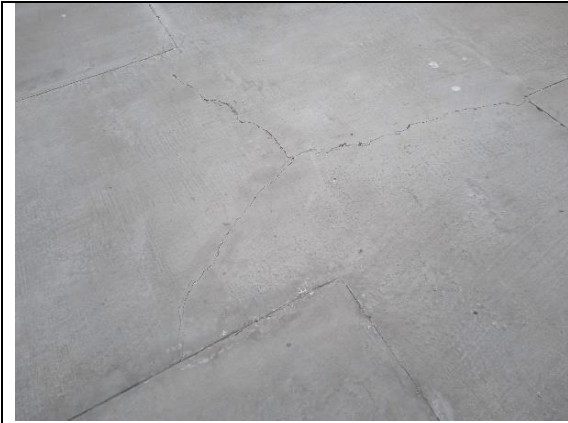
Fotografía N°: 11

Materia : Defectos en pavimentos exteriores.

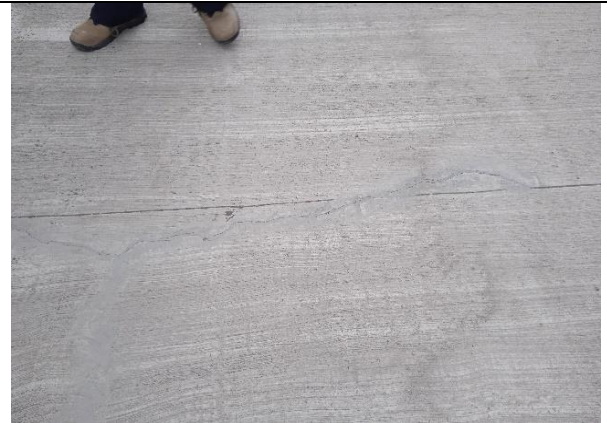
Fotografía N°: 12

Materia: Defectos en pavimentos exteriores.

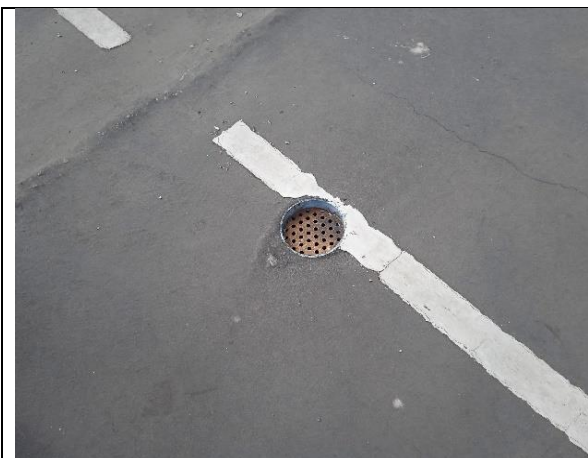
Fotografía N°: 15

Materia: Ventilación de sala de bombas mal ejecutada.

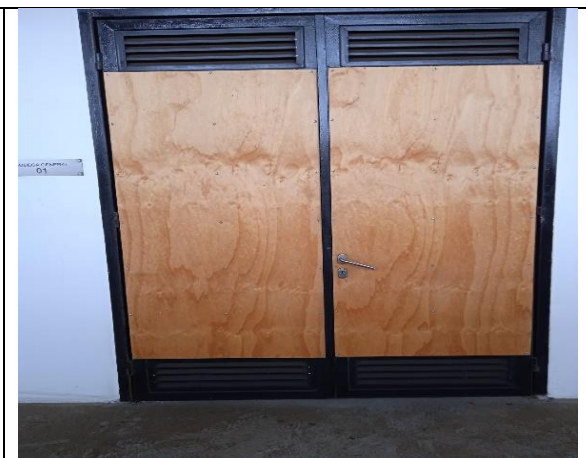
Fotografía N°: 16

Materia: Puertas metálicas con revestimiento de terciado marino.
